La restauration du palais des sultans de Bamoun à Foumban

par Marc Robert

LA RESTAURATION DU
PALAIS DES SULTANS DE BAMOUN
A FOUMBAN

Rapport technique
RP/PP/1979-1980/4/7.6/05
FMR/CC/CH/80/304(Robert)
le 31 décembre 1980

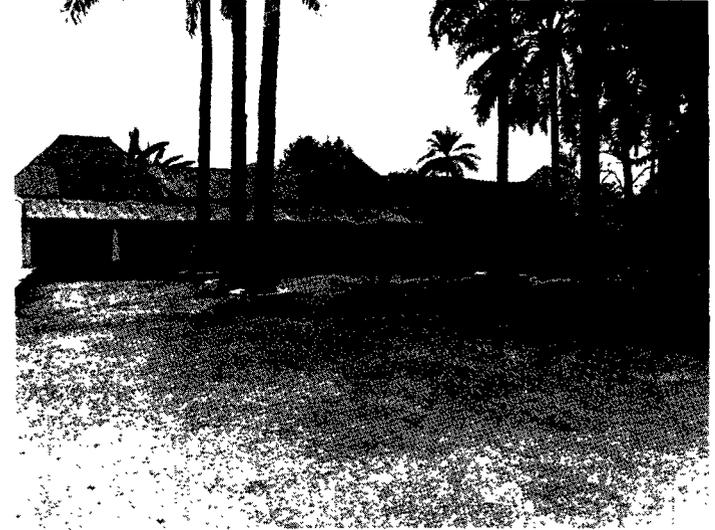
10

Actuellement couverts en tôle ondulée et en très mauvais état - les refaire et en profiter pour mettre en valeur l'accès au cimetière des sultans
